Tornalama Operasyonlarında Kesici Uç Aşınması

Optimize edilmiş kesme değerleri, mümkün olan en iyi parça kalitesi ve takım ömrü için işleme sonrasında kesici uç kenarını kontrol etmeyi unutmayın. Başarılı bir tornalama işlemi için farklı kesici uç aşınma durumlarının sebep ve çözümlerinden oluşan aşağıdaki tabloyu kullanabilirsiniz...

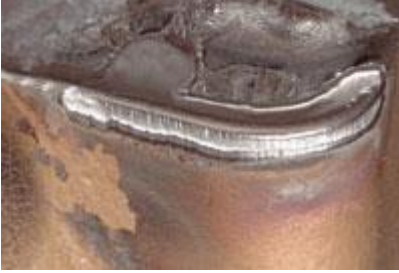
Neden	Çözüm
<p>Yanak Aşınması</p>

<ul style="list-style-type: none">• Kesme hızı çok yüksek• Çok tok kalite• Yetersiz aşınma direnci• İş parçası malzemesinde sert kalıntılar	<ul style="list-style-type: none">• Kesme hızını azaltın• Tokluk veya aşınma direnci talebine göre daha uygun kalite seçin
<p>Çentik Aşınması</p>

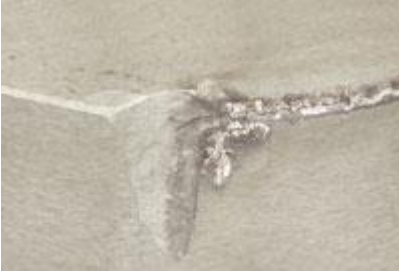
<ul style="list-style-type: none">• Yapışkan ve/veya işleme ile sertleşen malzemeler• ~90° giriş açısı (~0° boşluk açısı) kullanın• Geometri çok negatif	<ul style="list-style-type: none">• Daha keskin bir kenar seçin• Giriş açısını azaltın• Kesme derinliğini değiştirin

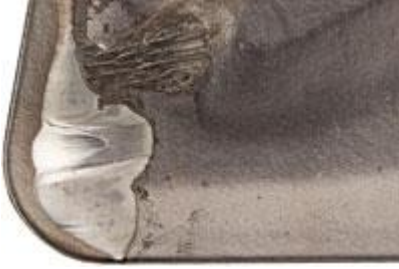
Krater Aşınması

- Kesme hızı ve/veya ilerleme çok yüksek
- Talaş kırıcı çok dar
- Kimyasal aşınma veya sürtünme aşınması
- Aşınma direnci çok düşük
- Kesme hızını veya ilerlemeyi düşürün
- Aşınmaya karşı daha dayanıklı bir kalite seçin
- Daha açık/pozitif bir geometri seçin

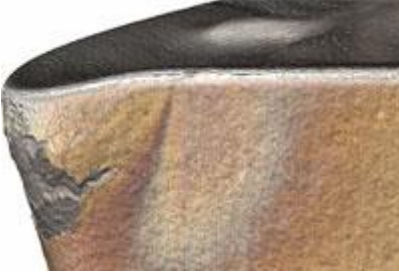
Plastik Deformasyon

- Yüksek ısı yükü ve basınç, kesme sıcaklığı çok yüksek
- Kalite çok tok/yumuşak
- Yetersiz kesme sıvısı temini
- Kesme hızı ve/veya ilerlemeyi düşürerek ısı ve basınç yükünü azaltın
- Kenar kalkması halinde önce ilerlemeyi küçültün
- Pul kalkması halinde önce hızı küçültün
- Aşınmaya/ısıya karşı daha dayanıklı bir kalite seçin
- Daha açık/pozitif bir geometri seçin
- Kesme sıvısı teminini iyileştirin

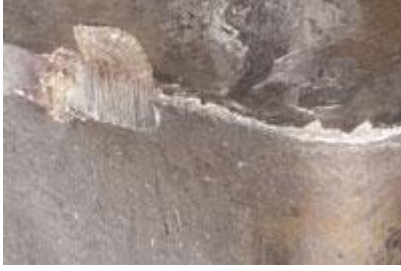
Talaş Yığılması

- Çok düşük kesme sıcaklığı
- Yapışkan/ezi k malzeme
- Geometri çok negatif
- Kaplama çok kalın
- Hızı arttırarak kesme sıcaklığını yükseltin
- Bir PVD kaplamalı kalite seçin (PVD kaplamaların da daha az BUE)
- Daha pozitif bir geometri seçin

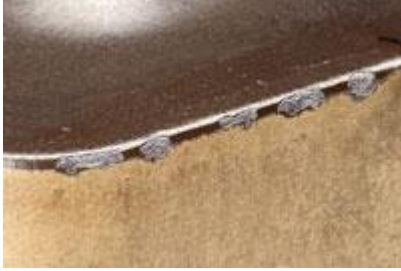
Pullanma

- Lekeli malzeme
- Kesme hızı çok düşük
- Kesme sıvısı ile darbeli işleme
- Kaplama çok kalın
- Kesme hızını artırın
- Kesme sıvısını kapatın
- Daha ince kaplamaya ve daha yüksek kenar hattı güvenliğine (PVD) sahip bir kalite seçin

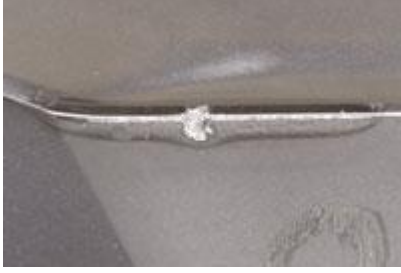
Kenarda Çentiklenme

- Kararsız koşullar
- Kalite çok sert/gevrek
- Kaplama çok kalın (CVD, kenar hattı pullanmasın a yol açar)
- Tezgah koşullarını stabil hale getirin
- Daha tok bir kalite seçin
- Daha güçlü bir geometri seçin
- Daha ince kaplamaya sahip bir kalite seçin

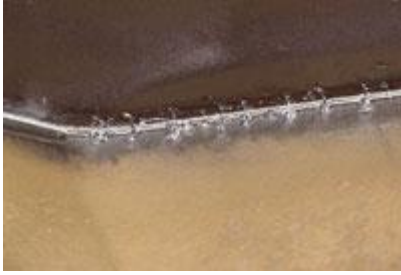
Termal Çatlaklar

- Değişken kesme kenarı sıcaklıkları
- Darbeli kesimler ve kesme sıvısı
- Kalite ısı şoku değişimlerine hassastır
- Daha kalın kaplamalı kalite kullanın (CVD)
- Kesme sıvısını kesin veya bol miktarda uygulayarak dengeli sıcaklık seviyesi elde edin
- Kesme hızını azaltın
- Daha ince kaplamaya sahip bir kalite seçin (PVD)

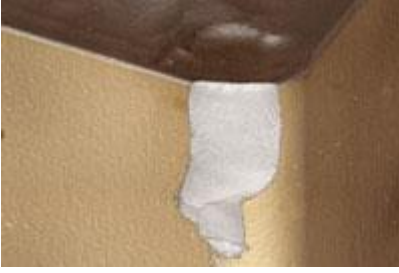
Kırılma

- Aşırı aşınma
- Yanlış kalite seçimi (çok tok/sert)
- Yanlış kesme değerleri
- Daha kısa (kesim süresi) çalışmalar yapın: aşınmanın ne zaman başladığını ve baskın aşınma tipini kontrol edin
- Kesme değerlerini değiştirin
- Daha uygun bir kesici uç kalitesi/geometri seçin

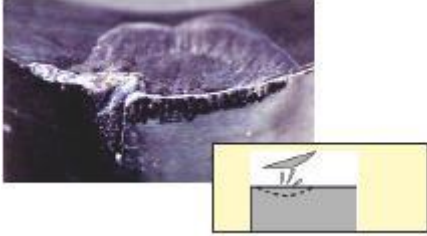
Dilim Kırığı - Seramik

- Aşırı takım basıncı
- İlerlemeyi azaltın
- Daha tok bir kalite seçin
- Daha küçük havşalı bir kesici uç seçin veya kesme kuvveti yönünü değiştirmek için başka geometri kullanın

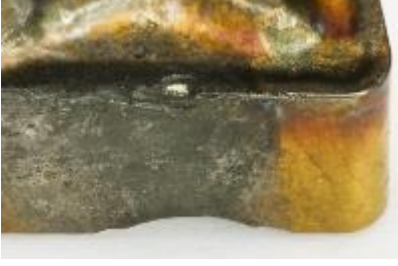
Kesme Bölgesi Dışında Çentiklenme

- Kenara/omuza doğru alın tornalama nedeniyle talaş sıkışması
- Talaşlar kesme kenarına doğru sapmaktadır
- Optimize edilmemiş ilerleme veya ilerleme yönü
- İşlem yönünü değiştirin (omuza bakmayı önlemek için)
- İlerlemeyi değiştirin
- Bir PVD kaplamalı kalite seçin
- Talaş akışını değiştiren bir kesici uç geometrisi seçin
